## Beispiele zur Ermittlung der Wertminderung nach dem BVSK-Wertminderungsmodell

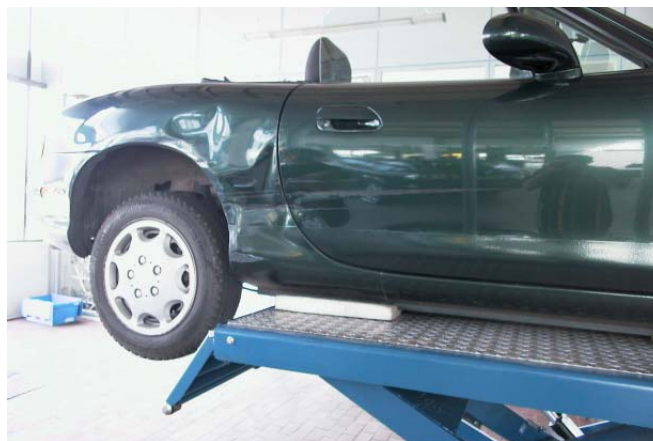
### 1. Beispiel:

Hauptanstoßstelle rechte Fahrzeugseite

Beifahrertür eingedrückt

rechtes hinteres Seitenteil eingedrückt

rechtes hinteres Radkastenaußenteil gestaucht

Stoßstange hinten verkratzt

Einstufung in Schadenklasse	:	4
Prozentwert Schadenklasse	:	2,5 – 3,5 %
Prozentwert gewählt	:	3 %
M-Wert	:	0 %
K-Faktor	:	1

Wertminderung nach Rechenformel	:	EUR	318,00
Wertminderung gerechtfertigt	:	EUR	350,00

Fahrzeug komplett vermessen

- ersetzen
- ersetzen
- instandsetzen
- lackieren

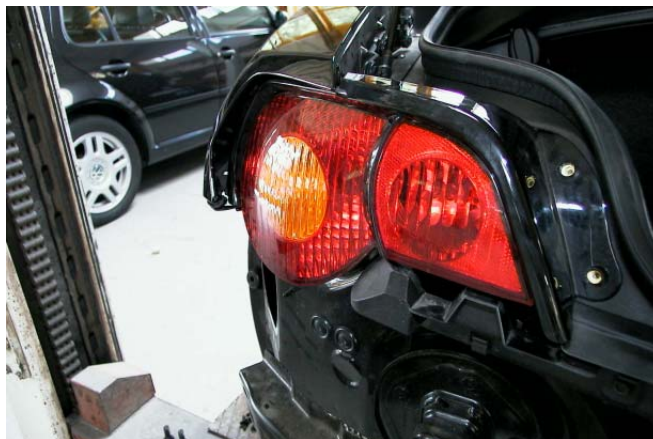
## 2. Beispiel:

Hauptanstoßstelle linke Fahrzeugseite hinten	
linkes hinteres Seitenteil beschädigt	- ersetzen
Beleuchtungseinrichtung links hinten beschädigt	- ersetzen
Anbauteile an Heckpartie beschädigt	- ersetzen

Einstufung in Schadenklasse	:	2
Prozentwert Schadenklasse	:	0,5 – 1,5 %
Prozentwert gewählt	:	1 %
M-Wert	:	0 %
K-Faktor	:	1

Wertminderung nach Rechenformel	: EUR	365,00
Wertminderung gerechtfertigt	: EUR	350,00

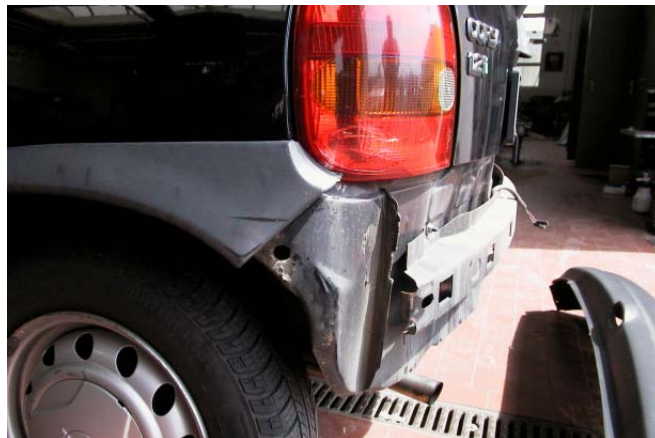
### 3. Beispiel:

Hauptanstoßstelle Heckpartie links	
linkes hinteres Seitenteil beschädigt	- instandsetzen
Beleuchtungseinrichtung links hinten beschädigt	- ersetzen
Anbauteile an Heckpartie beschädigt	- ersetzen
diverse Kleinteile links hinten beschädigt	- ersetzen

Einstufung in Schadenklasse	:	3
Prozentwert Schadenklasse	:	1,5 – 2,5 %
Prozentwert gewählt	:	2,0 %
M-Wert	:	0 %
K-Faktor	:	1

Wertminderung nach Rechenformel	:	EUR 32,00
		< Grenzwert EUR 100,00
Wertminderung gerechtfertigt	:	EUR 0,00

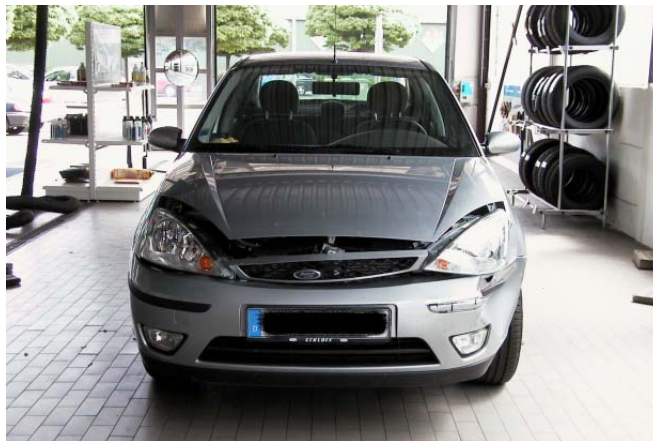
#### 4. Beispiel:

Hauptanstoßstelle links vorn	
linker vorderer Kotflügel beschädigt	- ersetzen
rechter vorderer Kotflügel beschädigt	- instandsetzen
vorderes Abschlußblech komplett eingedrückt	- ersetzen
Motorhaube eingestaucht	- instandsetzen
beide vordere Radkästen mit Rahmenlängsträgern gestaucht	- instandsetzen
Beleuchtungseinrichtungen vorn links und rechts beschädigt	- ersetzen
Anbauteile vorn beschädigt	- ersetzen
beide vordere Türen Lackierung beschädigt	- lackieren
Fahrzeug auf Richtbank aufnehmen, Fahrzeug komplett vermessen

Einstufung in Schadenklasse	:	5
Prozentwert Schadenklasse	:	4,5 – 6,0 %
Prozentwert gewählt	:	5,0 %
M-Wert	:	0 %
K-Faktor	:	1

Wertminderung nach Rechenformel	: EUR	990,00
Wertminderung gerechtfertigt	: EUR	1.000,00

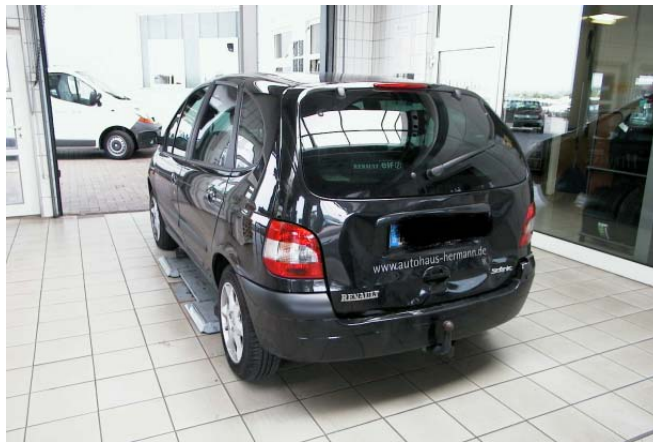
## 5. Beispiel:

Hauptanstoßstelle Heckpartie	
hinteres Abschlußblech eingedrückt	- ersetzen
Kofferbodenblech gestaucht	- instandsetzen
Hecktür eingedrückt	- ersetzen
Anbauteile an Heckpartie beschädigt	- ersetzen
Anbauteile an vorderer Partie beschädigt	- ersetzen
Beleuchtungseinrichtung vorn rechts beschädigt	- ersetzen
Motorhaube gestaucht	- instandsetzen

Einstufung in Schadenklasse	:	4
Prozentwert Schadenklasse	:	2,5 – 3,5 %
Prozentwert gewählt	:	3,5 %
M-Wert	:	0 %
K-Faktor	:	1

Wertminderung nach Rechenformel	:	EUR	609,00
Wertminderung gerechtfertigt	:	EUR	650,00

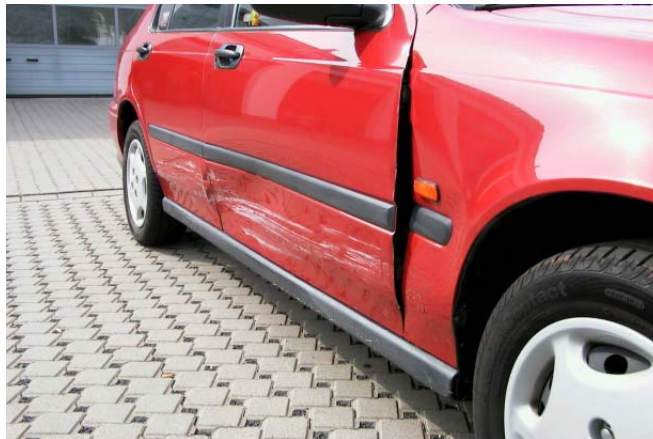
## 6. Beispiel:

Hauptanstoßstelle rechte Fahrzeugseite	
rechter vorderer Kotflügel beschädigt	- ersetzen
beide rechtsseitige Türen beschädigt	- ersetzen
Verkleidung Bodenschweller verkratzt	- ersetzen
Seitenteil rechts hinten verkratzt	- lackieren
rechte Mittelsäule eingedrückt	- instandsetzen
Fahrzeug	- vermessen

Einstufung in Schadenklasse	:	3
Prozentwert Schadenklasse 4	:	1,5 – 2,5 %
Prozentwert gewählt	:	1,5 %
M-Wert	:	0 %
K-Faktor	:	1

Wertminderung nach Rechenformel	:	EUR 87,00
		< Grenzwert EUR 100,00
Wertminderung gerechtfertigt	:	EUR 0,00

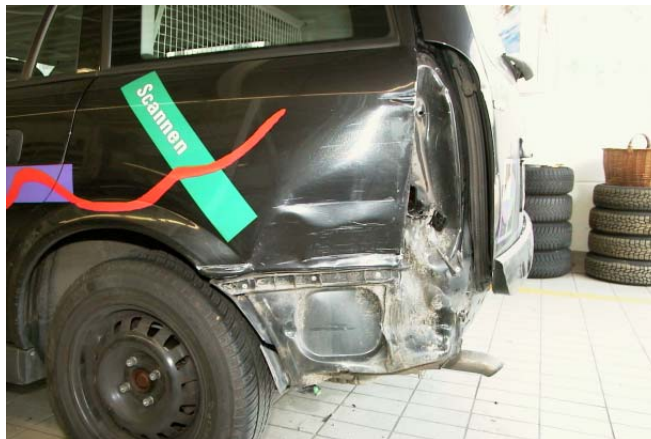
## 7. Beispiel:

Hauptanstoßstelle links hinten	
hinteres Abschlußblech eingedrückt	- ersetzen
linkes hinteres Seitenteil beschädigt	- ersetzen
linkes hinteres inneres Seitenteil gestaucht	- instandsetzen
Kofferbodenblech gestaucht	- instandsetzen
Hecktür eingedrückt	- ersetzen
Anbauteile an Heckpartie beschädigt	- ersetzen
Fahrzeug	- vermessen

Einstufung in Schadenklasse	:	5
Prozentwert Schadenklasse 4	:	3,5 – 4,5 %
Prozentwert gewählt	:	4,5 %
M-Wert	:	0 %
K-Faktor	:	1

Wertminderung nach Rechenformel	:	EUR	378,00
Wertminderung gerechtfertigt	:	EUR	400,00

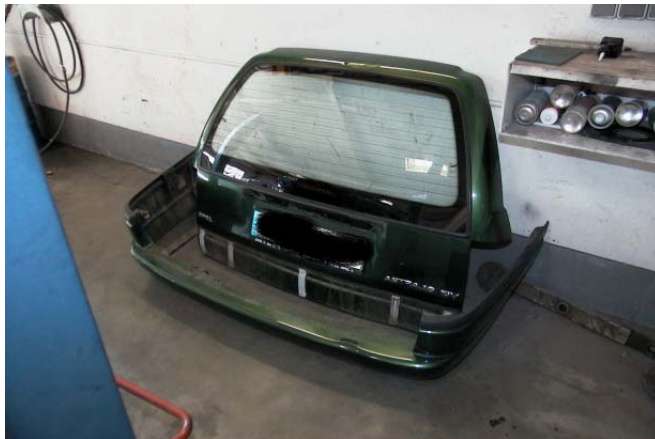
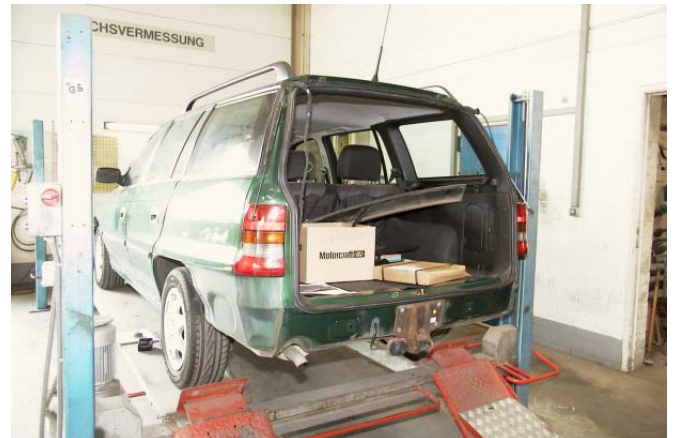
## 8. Beispiel:

Hauptanstoßstelle Heckpartie rechts  
Hecktür eingedrückt  
Beleuchtungseinrichtung hinten rechts  
Anbauteile an Heckpartie

Einstufung in Schadenklasse	:	2
Prozentwert Schadenklasse	:	0,5 - 1,5 %
Prozentwert gewählt	:	1,5 %
M-Wert	:	0 %
K-Faktor	:	1

Wertminderung nach Rechenformel	: EUR	78,00
		< Grenzwert EUR 100,00
Wertminderung gerechtfertigt	: EUR	0,00

- ersetzen
- ersetzen
- ersetzen
